# Thulin

Église  
Saint-Martin

# L'orgue

# Journal du chantier

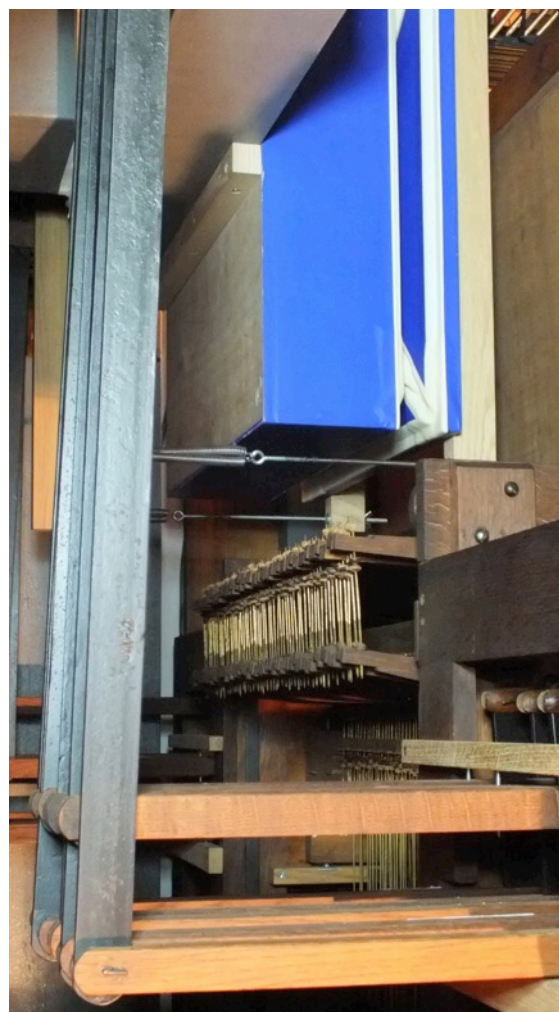
La **mécanique de tirage** des jeux, c'est-à-dire les tirants, les équerres, les rouleaux, les goupilles et autres éléments de liaison ont été lessivés. Les équerres et rouleaux en fer ont été passés à la brosse métallique. L'ensemble a été réglé.

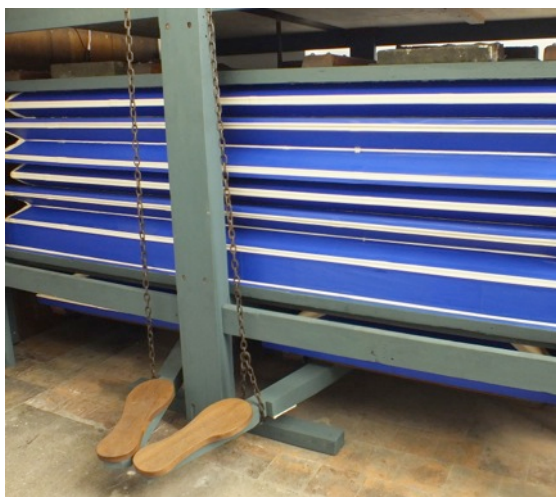
Les parties vermoulues des cadres en bois du **réservoir** ont été reconstruites à l'identique. L'ensemble a fait l'objet d'une remise en peau intégrale avec charnière en corde neuve, identique à l'originale. Les soupapes anti-retour, voilées, ont été remplacées.

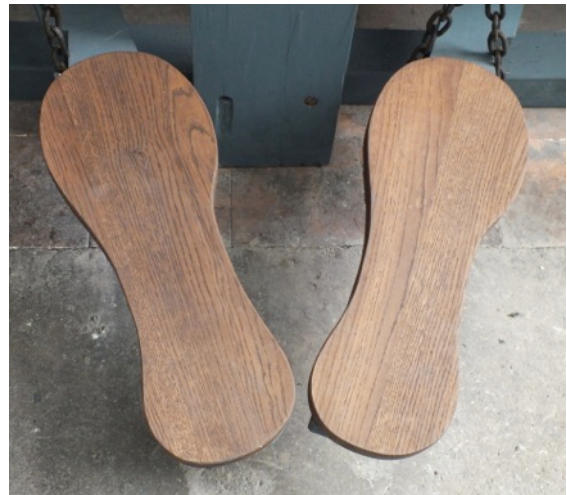
Les **pompes**, quant à elles, ont été entièrement refaites. Leurs pédales ont été reconstituées sur base du mécanisme d'entraînement conservé. Pour ne pas gêner l'accès à la console, elles ont été munies d'une charnière permettant leur repli lorsqu'elles ne sont pas utilisées.

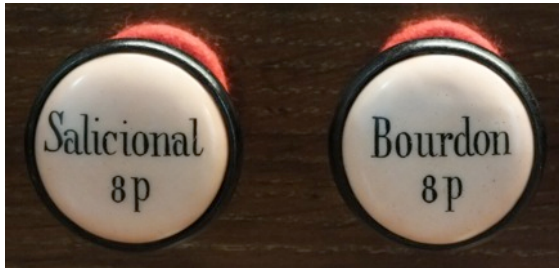
Lors du démontage de la **console**, de nombreux défauts sont apparus, notamment des faux aplombs générateurs de beaucoup de problèmes mécaniques. Au cours du chantier, il a donc été décidé de procéder à quelques améliorations, dont la plupart furent d'ailleurs exécutées sur les chantiers ultérieurs de MERKLIN :

- remplacement des pointes cylindriques de guidage des touches de clavier par des pointes ovoïdes avec mise en place d'une division conforme à celle des équerres en bas de console ;
- définition d'un armement correct des claviers jusque là armés à l'envers ;
- modification de l'aplomb des axes de traction de certains éléments des claviers, afin d'assurer une parfaite verticalité des fils pilotes ;
- adaptation de tasseaux d'appui de bras de clavier, permettant l'adjonction d'une vis de réglage de l'enfoncement des trois claviers.

Les touches naturelles ont été replaquées à l'aide d'os de première qualité ; les pièces d'usure telles que mouches et écrous de cuir ont été refaites à neuf.

Le magnifique cartouche ornant la barre d'adresse a retrouvé son éclat à l'aide d'un traitement à la laine d'acier et un vernissage au tampon.

La porcelaine du tirant « Quinte » a été remplacée par une copie portant l'inscription

« Prestant 4p », conforme au jeu qu'il actionne. Deux des porcelaines ovales surmontant les pédales de combinaison ont été refaites à l'identique.

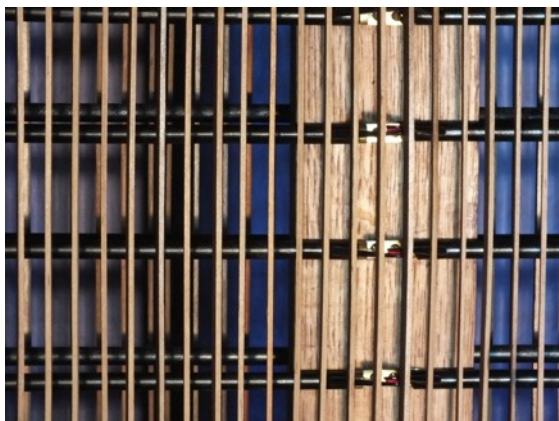
Les éléments composant la **mécanique de transmission** des notes ont été nettoyés. Les pièces d'usure telles qu'écrous, contre-écrous, casimirs et paliers, ont été remplacées. La garniture en casimir des axes des équerrés a été renouvelée, car le jeu sur l'axe était devenu trop important.

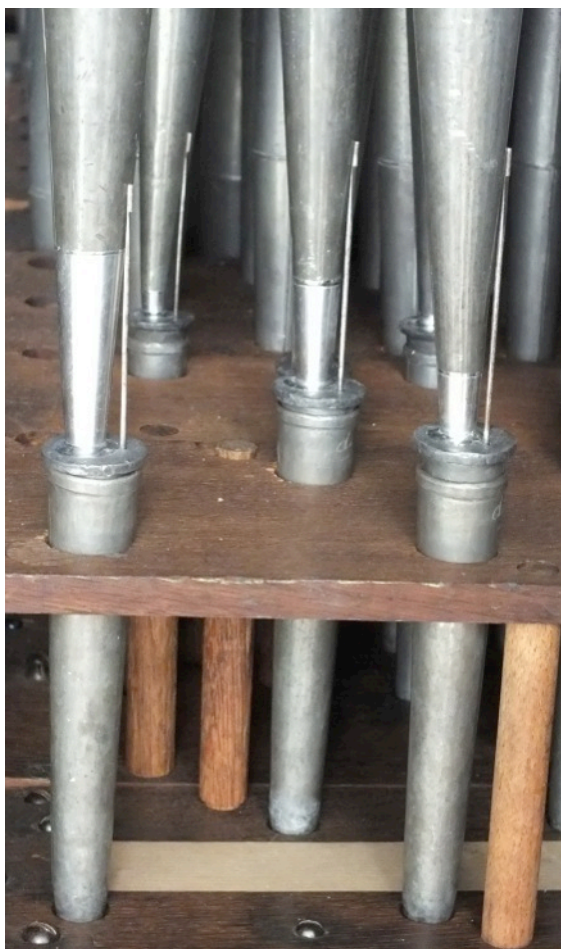
La restauration de la **façade des tuyaux** n'a pas été chose facile. Ils ont d'abord été débosselés. Leurs pieds, qui s'étaient affaiblis sous le poids des tuyaux, ont été renforcés. Après essai de multiples produits, l'un d'eux est venu à bout de la peinture appliquée sur la partie visible des tuyaux. Au total, tout ceci a demandé un travail bien plus important que la construction de nouveaux tuyaux, mais a permis que la tuyauterie d'origine soit préservée et qu'elle retrouve un aspect « vieil étain ». Une inscription a été retrouvée au revers du Do 1 : « *CVK Fecit Schutze-Flaman 1871* ».

Les **tuyaux à anche** étaient, dans l'ensemble, en très mauvais état : tuyaux manquants, pointes coupées, oxydation marquée. Ils firent l'objet d'un important travail de restauration : nettoyage complet, remise en forme, soudure de presque toutes les pointes, réfection des parties trop molles des résonateurs et des siphonnages, ceci en parfait respect des conicités originales. Remplacement, en copies conformes, des parties lépreuses des pieds.

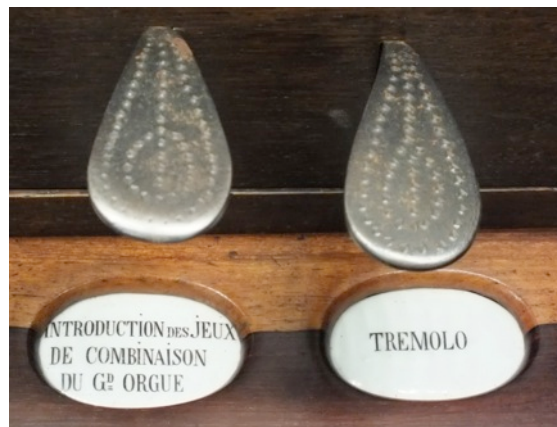
- le réglage définitif des soupapes anti-retour du système de transmission des notes a nécessité une analyse au cas par cas avec le tuyaux concerné. Ce fut un travail considérable car, lorsqu'une différence d'alimentation devient audible au changement de clavier, il est nécessaire de déposer la chape pour reprendre la soupape concernée. Toutes les solutions ont été appliquées : allègement ou lestage de la soupape, réduction ou augmentation de sa surface, pose d'une pointe d'arrêt de course, etc.
- le réservoir principal, de grande dimension, est placé à l'arrière de l'orgue, à une grande distance des layes. Il résulte de cette disposition un vent assez peu dynamique et qui engendre, dans certains mé-

langes, des instabilités à l'attaque assez prononcées. Ce phénomène a d'ailleurs déjà été atténué au Récit par MERKLIN lui-même par la pose d'un anti-secousses pour ce plan sonore. Après réflexion et essais, il a été décidé de construire un anti-secousses additionnel pour alimenter les dessus du Grand-Orgue. Placé en arrière du pupitre, cet anti-secousses est muni d'une tige filetée permettant le réglage de ses ressorts. Cette technique de réglage a également été appliquée à l'anti-secousses du Récit.

L'ensemble des adjonctions a été réalisé selon les techniques utilisées par MERKLIN lui-même dans ses instruments ultérieurs, et sont aisément réversibles.
